Komplett Tilstandsrapport 2023

 sterud Boligsameiet

Prosjektnr: 152002	Prosjekt: Åsterud Boligsameie	ProsjektID:
Byggår:	Adresse: Edelgranveien 22-86, Oslo	Antall tak: 7

Tilstandsvurdering og kontroll av takoppbygning

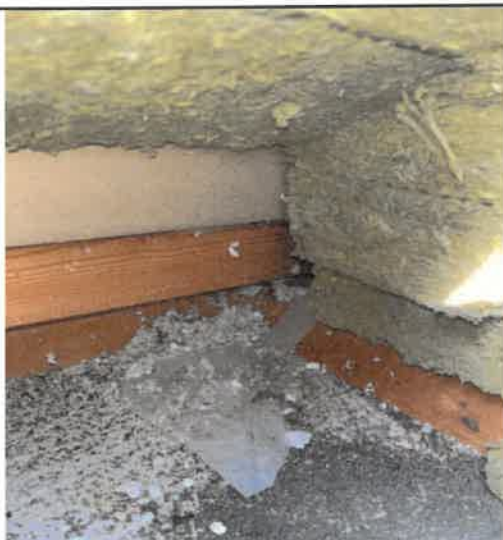
Nr. 1 –Kontroll av dampsperre ved gesims. Blokk 3.

BILDE	KOMMENTAR
 	<p>Kontroll av dampsperre ved gesims på tak 3 er utført i plast og er ikke tapet/tettet mot gesimsen.</p> <p>Det er også montert trevirke som mest trolig er festeanordning for gesimsen, her er dampsperran snittet opp og lagt løst rundt trevirke i takkonstruksjonene.</p> <p>Trevirke i et kompakttak er ikke heldig da det er organisk materiale.</p>

1. Kontroll og utbedring av dampsperre ved gesimser og gjennomføringer.
2. Utbedring av soilrør på alle tak.
3. Få full oversikt på alle rørgater i takisolasjon før eventuell omteking
4. Vurdering av isolasjonstykkelse over avløp ved sluk.
5. Kontroll og utbedring av skader i ventilasjonsrør ved og rundt ventilasjonskasser på alle tak.

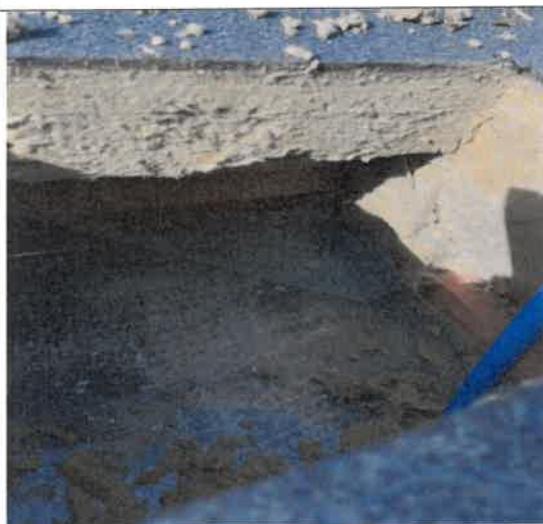
Bildet viser hvordan dampsperre er avsluttet mot gesims.

Det ble for ordens skyld ikke registrert noe fukt i kontrollområdet.

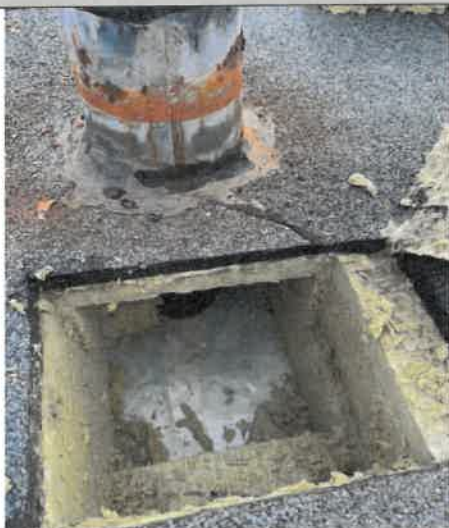
Nr. 2 –Kontroll av dampsperre/isolasjon rundt soilrør Blokk 5

Bilde viser oppskjæring og kontroll rundt soilrør på tak 5. Dampspennen her er snittet rundt rør, og ikke tapet/tettet slik anbefalingen tilsier.

Det ble ikke registrert fukt under dampspennen, og soilrøret sitter tight og godt tilpasset hullet i betongdekke.

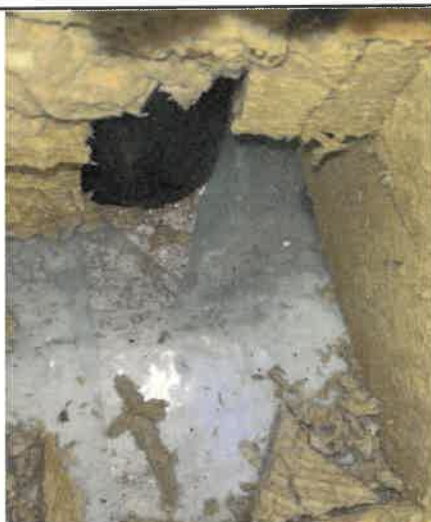
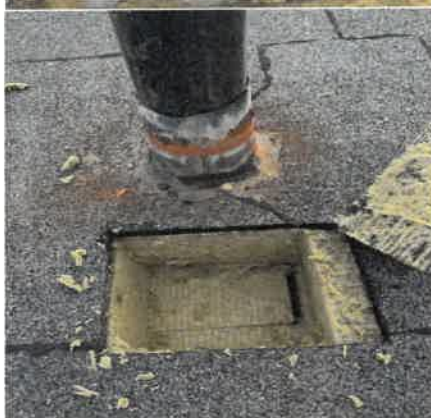
Det ble derimot registrert noe våt isolasjon i området rundt selv soilrøret.
Dette skyldes mest trolig feil utførelse på inntekkingen av soilrøret.

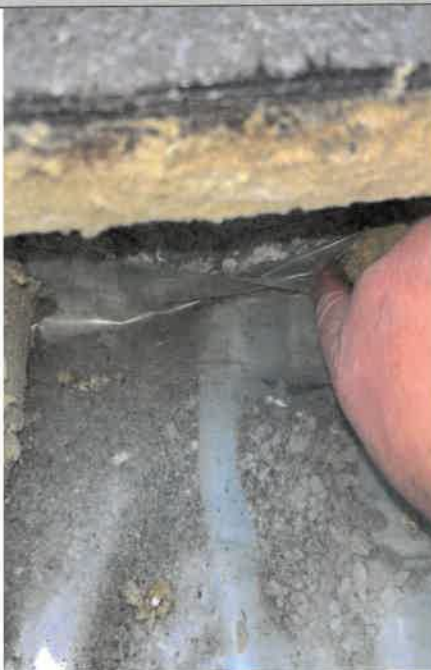
Nr. 3 – Kontroll av dampsperre rundt ventilasjonskasser blokk 3-5

<p>Oppbrett på dampsperran mot ventilasjonskasser er avsluttet uten tape/tetting mot vent. Kasser.</p> <p>Dampsperre er da klemt imot kasser av isolasjon på taket, usikkert hvor lufttett denne løsningen er, og det er ikke en anbefalt løsning.</p> <p>Ref. TPF. Nr. 7. I praksis er det imidlertid <i>skjøtene og gjennomføringene</i> som er avgjørende for lufttettetheten. For at dampsperra i tak skal fungere også som et lufttettende sjikt, må den utføres med tette skjøter og avslutninger mot gjennomføringer, og med tette tilslutninger mot dampsperrresjiktet i veggene. Dampsperrer bør derfor kunne leveres i store bredder slik at de kan monteres med et minimum av skjøter.</p>

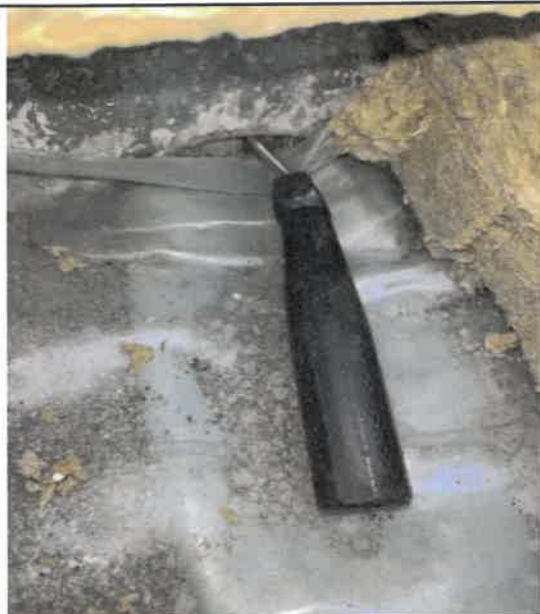
Bildet viser samme kasse hvor ventilasjonsrør er klemt flate og det er tydelige hull og utettheter i rør som er nedstøp i dekke på taket.

Her er det en potensiell stor mulig luftlekkasje i områder rundt ventilasjonskasse.

Det ble imidlertid ikke registret noe form for fukt i takkonstruksjonen på tidspunktet da kontrollen ble utført.

Ved ventilasjonskasse på tak 5 ble det registrert ventilasjonsrør som var klemt flat og med hull og skader i rør. Dette må utbedres og mulig kontrolleres på alle tak.

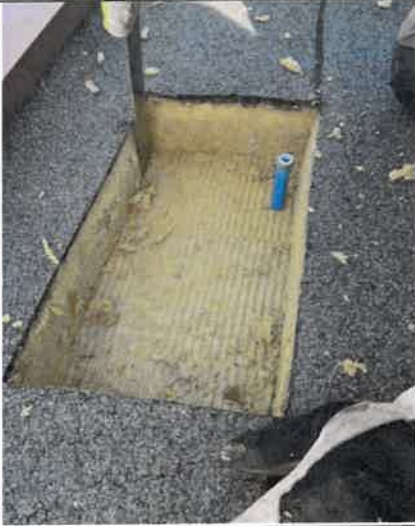
Nr. 4 – Kontroll av isolasjonssiikt Blokk 3 og 5 og 6.

<p>Taket er isolert med fallisolasjon i mineralull og isolasjonen fremstår generelt som i tørr og god forfatning.</p>

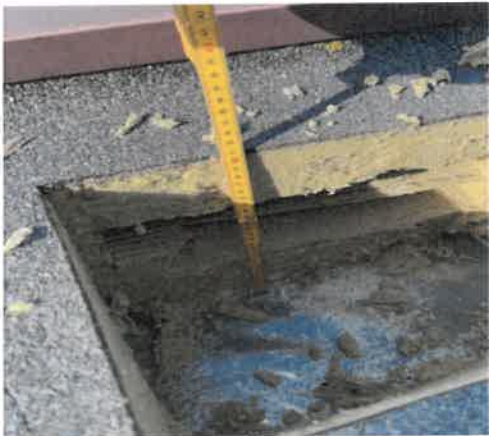
<p>Isolasjonstykkelsen på tak ble målt fra 170mm. ved sluk til 300 mm. ved gesims. Dett utgjør ca. 250 mm i snitt tykkelse.</p>

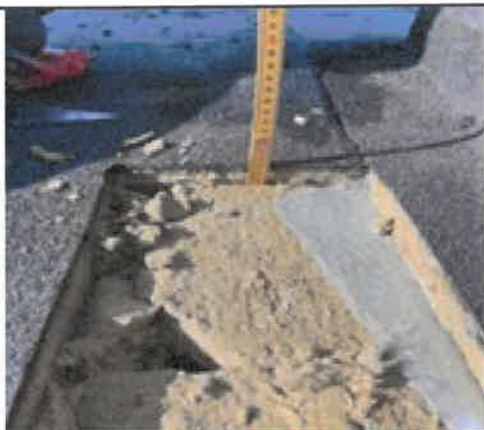
Fallforholdene i isolasjonen er ukjent.
Men mest trolig 1:60 eller 1:40 som er anbefalt
og mest brukt på flate takkonstruksjoner.

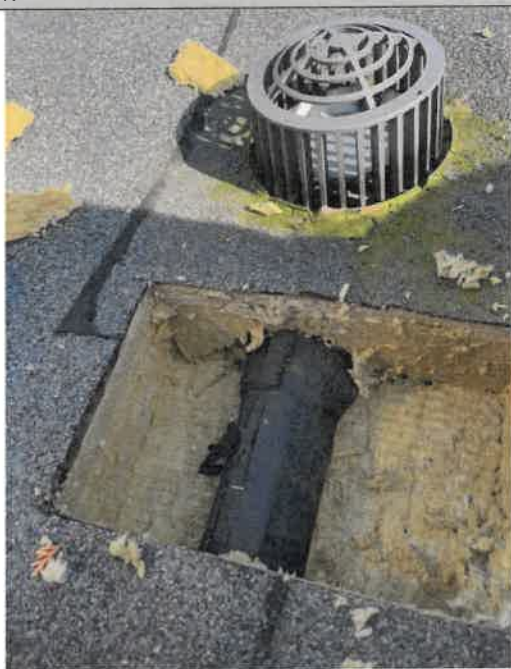
Nr. 5 – kontroll av Sluk blokk 5

Avløpene fra sluk på tak er lagt i
isolasjonssjiktet og mest trolig ført til sjakter
hvor stamme for avløp til sluk er koblet
sammen.

**Dette er et veldig kritisk punkt, med tanke på
evt. omteking av tak.**

**Viktig og få oversikt hvor avløpsrør ligger i
isolasjonssjiktet i takene, slik at man ikke borer
hull i avløpsrør ved mekanisk innfestning av
ny taktekking. Det vil kunne medføre
katastrofale følger og store lekkasjer.
Som vil være vanskelig og kostbart å få
utbedret i ettertid.**

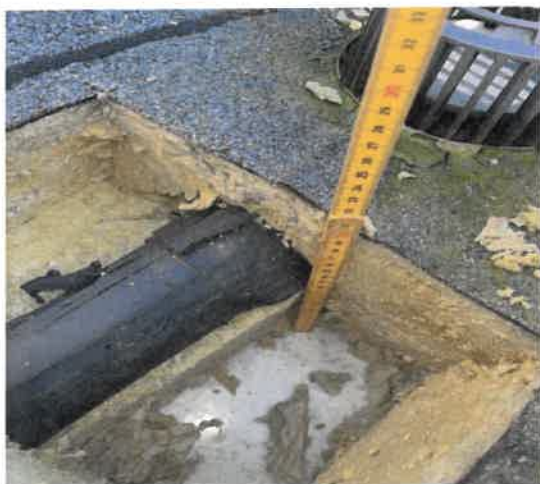
Ved sluk ligger det 170mm. steinull og
dampsperre er ikke tilsluttet sluk da sluk/avløp
ligger i isolasjonssjiktet.

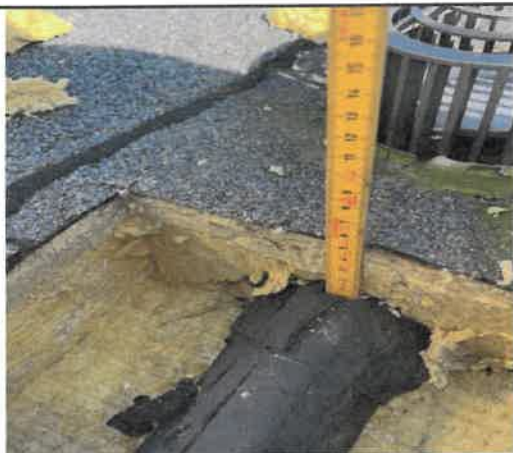
Avløpsrørene er isolerte, og det ligger kun 50 mm. mineralull over rørene i området rundt sluk.

Usikkert om det er godt nok isolert over rør mtp. kuldebro over rør det renner vann i selv om slukene er mantlet.

Det bør vurderes om isolasjonssjikt 50 mm. mineralull over avløp ved sluk er tilstrekkelig isolert.
