Skaderapport

Informasjon om skaden	
Skadenummer	22.0054306
Forsikringsselskap / Saksbehandler	IF Norway / *R09 Boligskade
Kunde / Forsikringstaker	Åsterud Boligsameie 0129 OSLO
Skadestedets adresse	Edelgranveien 80 1356 Bekkestua
Kontaktperson	Vibeke Limi (Styreleder) tlf. 92831282 Larsen Hovi (Eier) tlf. 45448798
Skadedato	13.02.2022
Besiktigelsesdato	14.02.2022

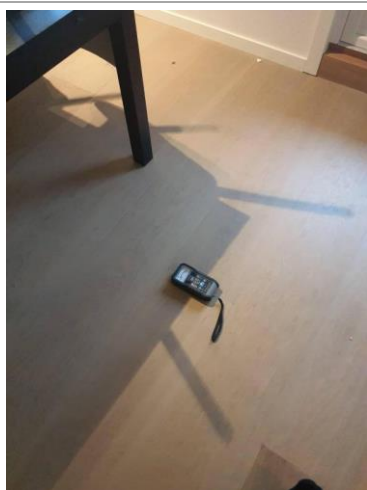
4.etg Kjøkken og stue
Oversiktsbilde tramex måling

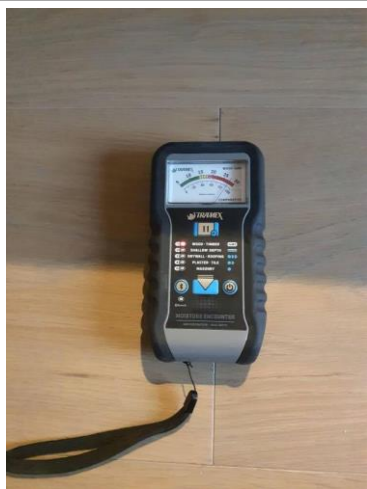
4.etg Leiligheten
Parkett gulvet i området på omkring 81m2 er våt
Delevegger er våt høyde omkring 40cm.

4.etg Kjøkken og stue
Tramex måling på gulvet

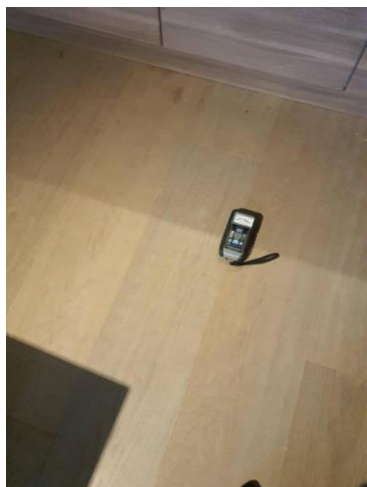
4.etg Kjøkken og stue
Oversiktsbilde tramex måling

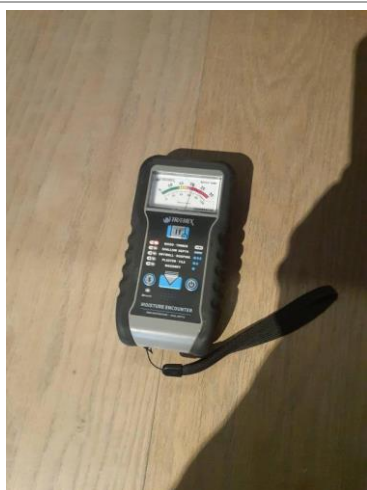
4.etg Kjøkken og stue
Tramex måling på gulvet

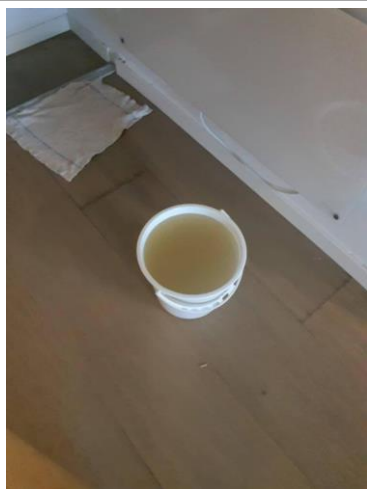
Utett yttertaket van renne innen i veggen samler se på gulvet i leiligheten beboer må tørk gulvet ofte.
Må demonteres kjøkkeninnredning for og komme til veggen som er våt.

4.etg Kjøkken og stue
Oversiktsbilde av vann som va på gulvet

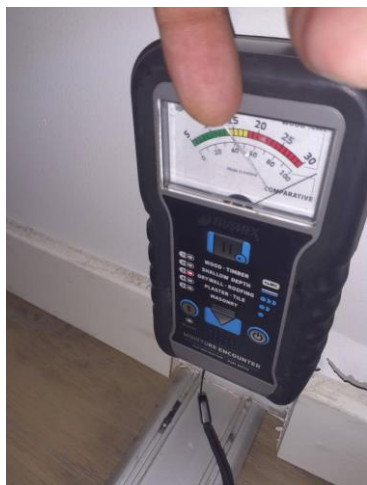
4.etg Kjøkken og stue
Tramex måling på delevgger

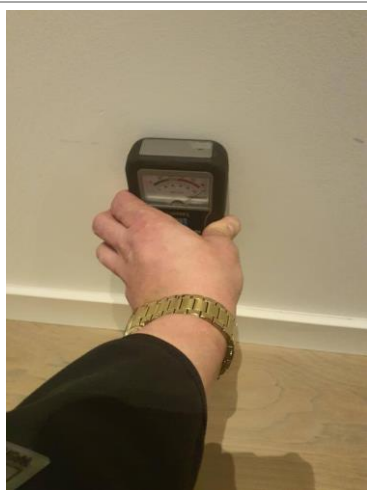
4.etg gang
Tramex måling på vegg

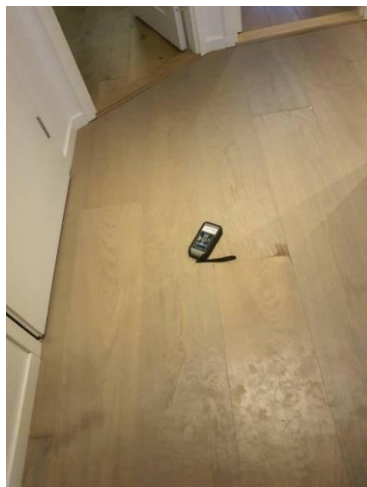
4. etg gang
Oversiktsbilde tramex måling

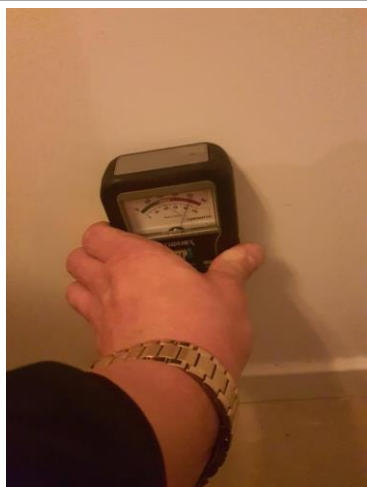
4.etg wc
Tramex måling på delevgge

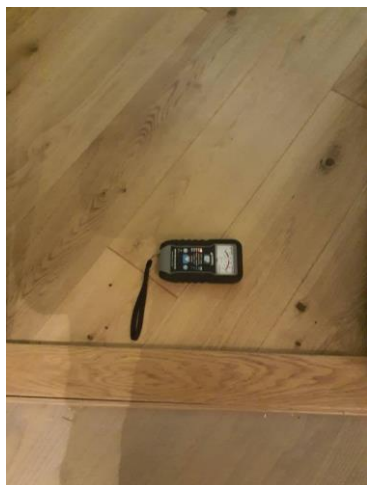
4.etg soverom
Oversiktsbilde av tramex måling

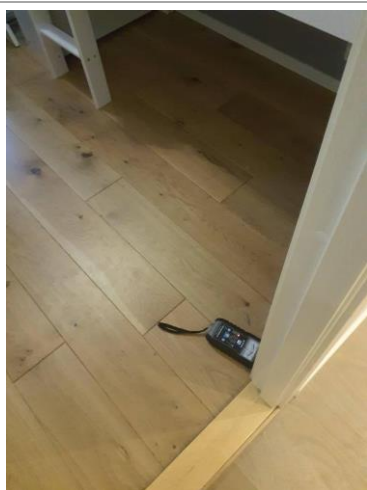
4.etg soverom 2
Oversiktsbilde tramex måling på gulvet

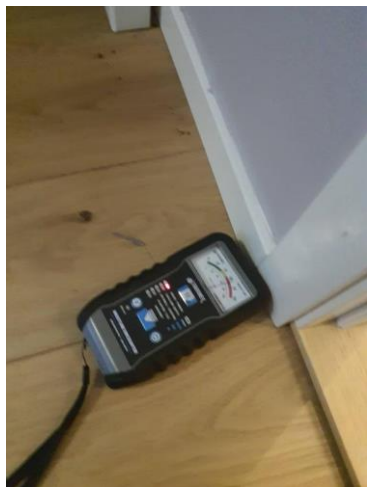
4.etg soverom 2
Tramex måling på gulvet

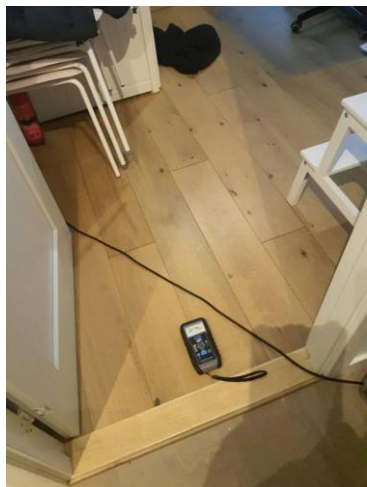
4.etg soverom 3
Oversiktsbilde av tramex måling

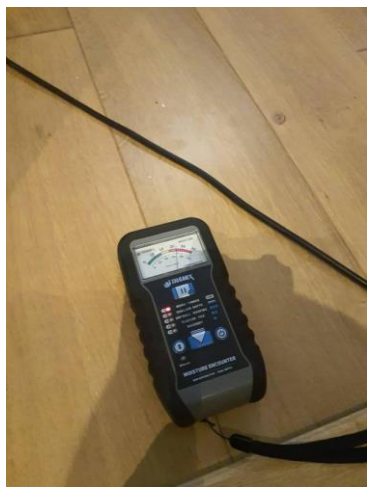
4.etg soverom 3
Tramex måling på gulvet

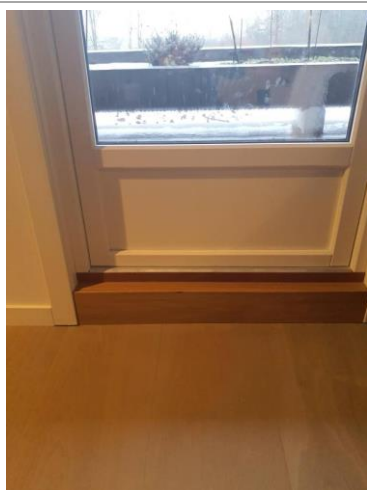
4.etg Kjøkken og stue
Oversiktsbilde av listen under
verandadør

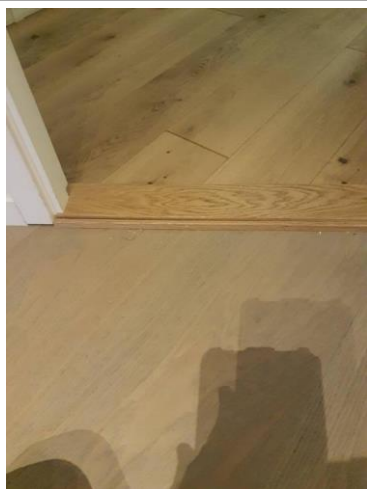
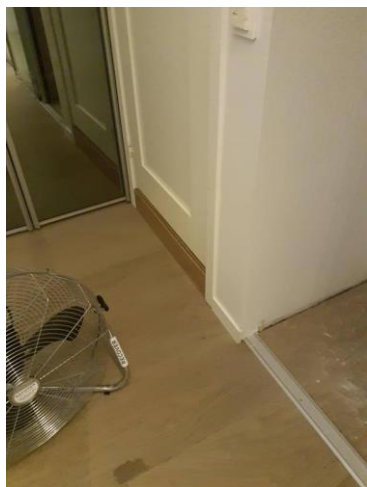
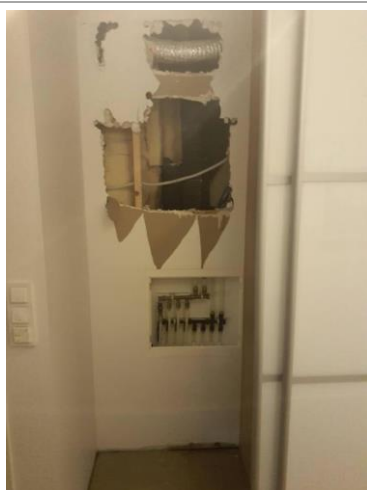
4.etg gang
Oversiktsbilde bak garderobeskap
