Skaderapport

Informasjon om skaden	
Skadenummer	22.0054306
Forsikringsselskap / Saksbehandler	IF Norway / *R09 Boligskade
Kunde / Forsikringstaker	Åsterud Boligsameie 0129 OSLO
Skadestedets adresse	Edelgranveien 80 1356 Bekkestua
Kontaktperson	Vibeke Limi (Styreleder) tlf. 92831282 Larsen Hovi (Eier) tlf. 45448798
Skadedato	13.02.2022
Besiktigelsesdato	14.02.2022

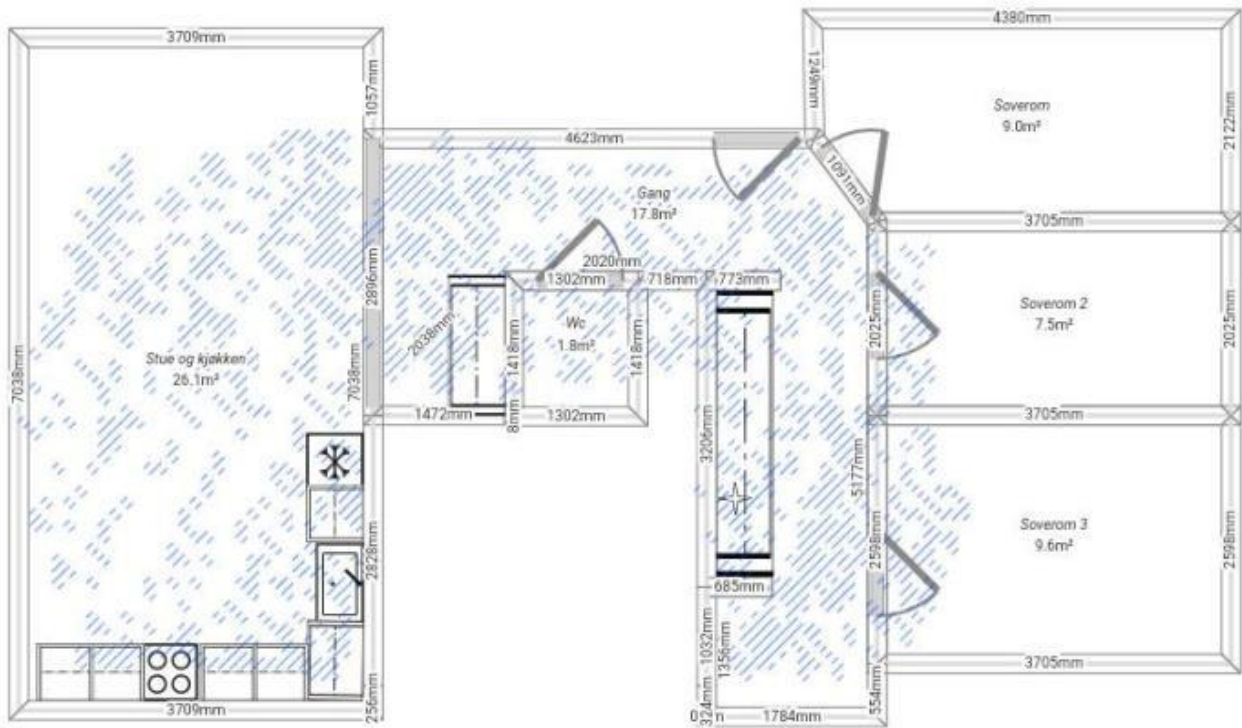
Etasje 4

4.etg Leiligheten
Parkett gulvet i området på omkring 81m2 er våt
Delevegger er våt høyde omkring 40cm.

- 4.etg Leiligheten
- Tømme leilighet
- Fytte kjøkkeninnredning
